KILENKRYSSSET AB

KOMPLETTERANDE NATURINVENTERING BRISTA

2020-03-10

UPPDRAGSNAMN
Brista komplettering biotopskydd

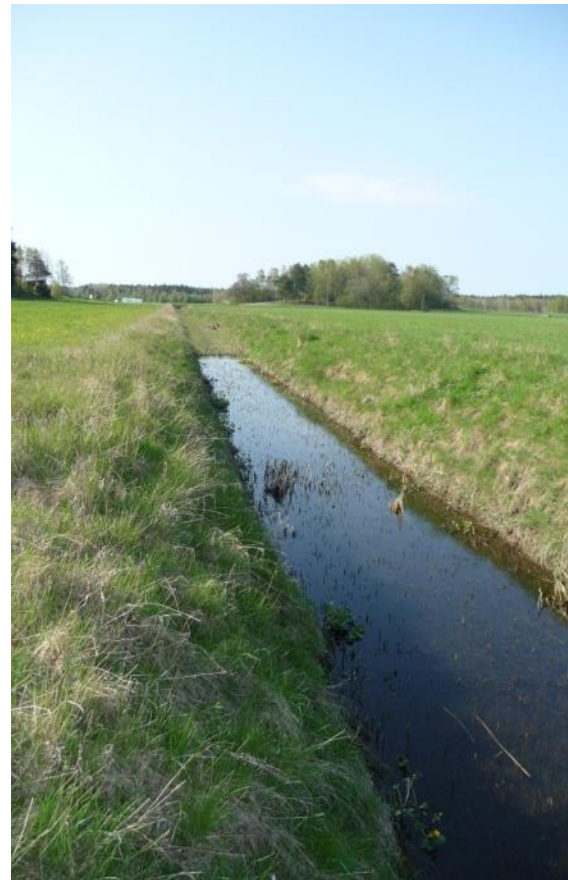
Rosersbergsbäcken är idag utträtad och saknar naturliga svämplan och strandkanter (se Figur 3). I nuvarande skick är det ett ganska stort, vattenförande åkerdike. Det har en ordinär, näringspåverkad flora som ställvis domineras av vass.

Figur 3. Rosersbergsbäcken

Rosersbergsbäckens nuvarande sträckning hamnar under en av byggnaderna och den kommer därmed att behöva ledas om. Rosersbergsbäcken bedöms vara ett anlagt vattendrag, se avsnitt 4.1.1 (Lantmäteriet, Historiska kartor, 01-NOR-47). I och med en utbyggnad enligt detaljplanen kommer delar av Rosersbergsbäcken ges en mer naturlig utformning vilket bedöms som positivt både för dess vattenrenande och -fördröjande förmåga samt dess biotopkvaliteter.

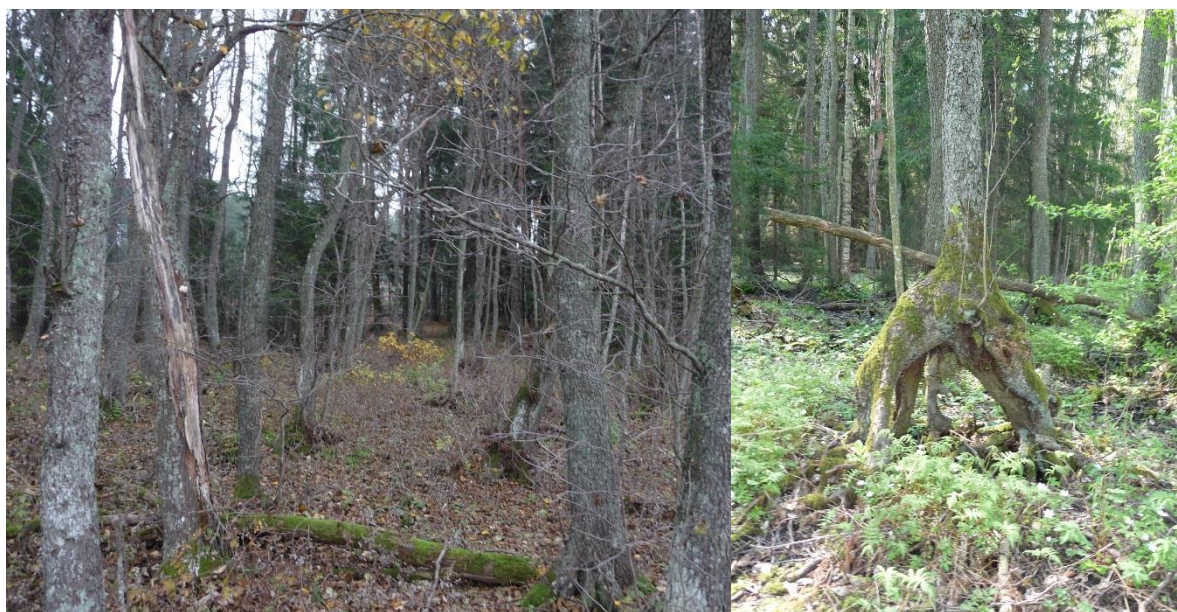
Sumpskogen består framför allt av al men med stort inslag av björk och gran. Det finns flera socklade träd men inga tydliga spår av säsongsvisa översvämningar.

Figur 6. Sumpskogen. Den högra bilden visar ett tydligt socklat träd medan den vänstra bilden ger en översikt av områdets karaktär. Foto: WSP.

Den nyskapade sumpskogen kommer att vara zonerad det vill säga från en våtare miljö närmast bäcken till torrare med ökat avstånd. I de våtare delarna blir det inslag av växter som trivs i vatten och i de delar torrare delarna av våtmarken, som får ett mer varierande vattenstånd, kommer träd som tål detta att planteras. Framst då al (klibbal) med en målbild om minst 30 % krontäckning.
