Hydrogeologisk utredning

Krogsta, Sigtuna kommun

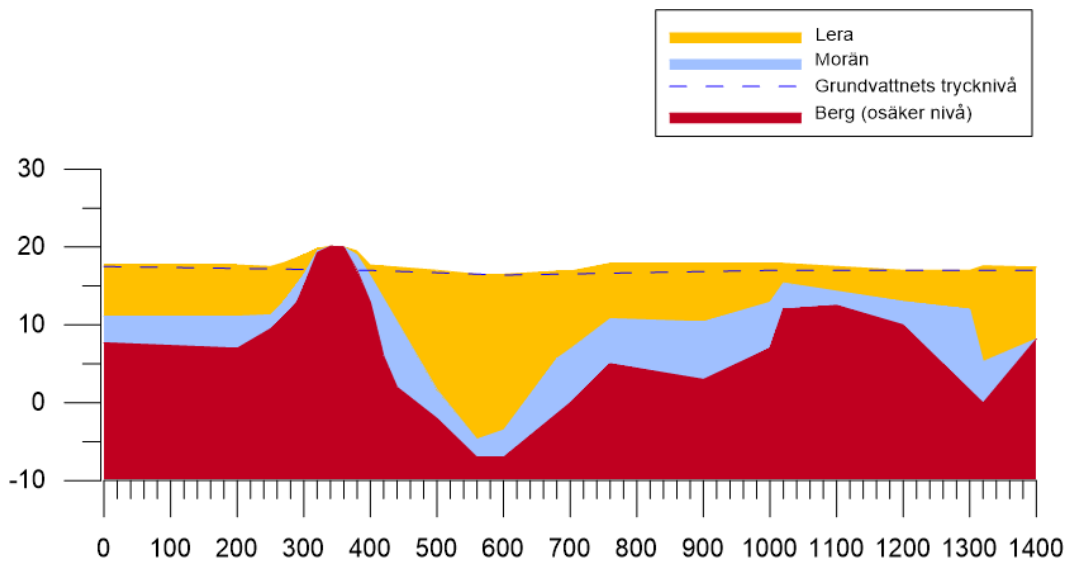
Figur 4. Tolkad jordlagerprofil från söder mot norr. Se röd markering i figur 3 för längdmätning.

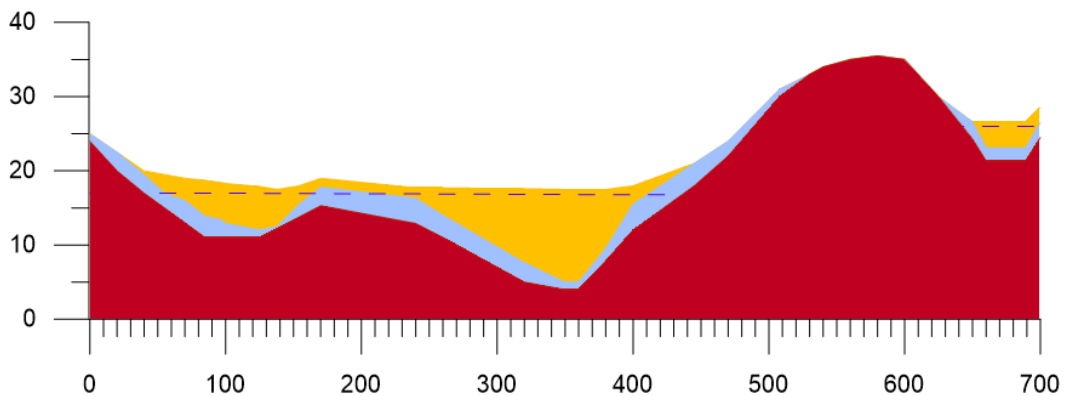
Figur 5. Tolkad jordlagerprofil från väster mot öster. Se blå markering i figur 3 för längdmätning.

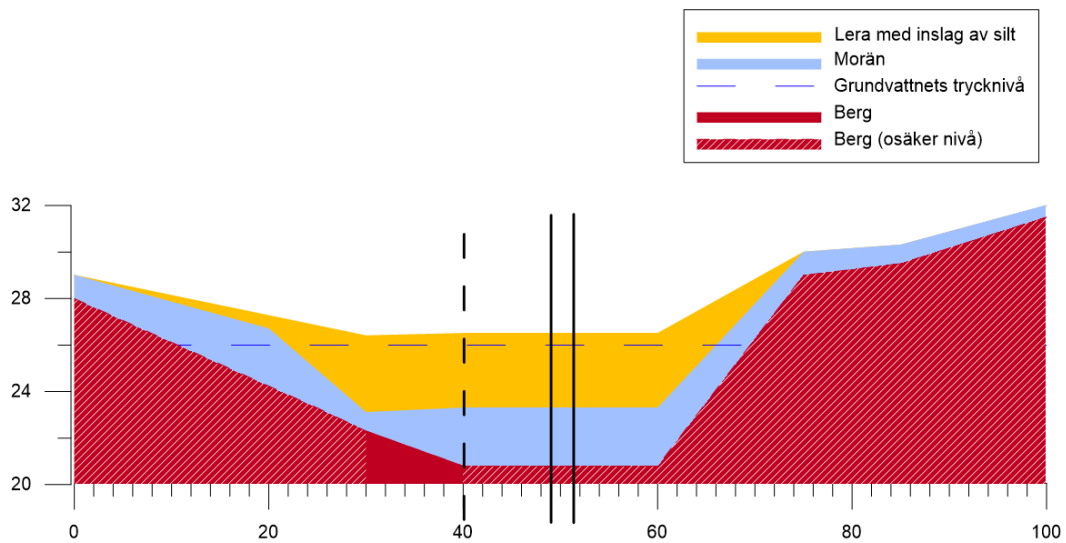
Figur 13. Väst-östlig principskiss tvärs jordsvackan vid järnvägen (längdmätning ca 33+280). Vertikalt streckad svart linje representerar planområdets östra gräns och vertikala helstreckade linjer markerar lokalisering för järnvägen.

I jordsvackan längs järnvägen ligger grundvattenytan på ca +26 m (19G03G). Längs denna svacka, i den östra delen av planområdet, utgör befintligt underliggande berg en tröskel som hindrar grundvatten från att rinna västerut, se figur 13. Om jord- och bergschakt inom planområdet eliminerar denna bergtröskel under grundvattennivån kommer grundvatten att rinna västerut mot planområdet och läcka ut i jord-/bergschakten öster härom. Strax söder om planområdet, vid Krogsta gård, finns motsvarande situation. Här ligger grundvattennivån kring ca +27 m (19G04G). Schaktbotten för planerat bergschakt i den sydöstra delen av planområdet är belägen under grundvattennivå. Även inom detta område finns alltså risk för att grundvatten läcker ut i jord-/och bergschakten norr härom.

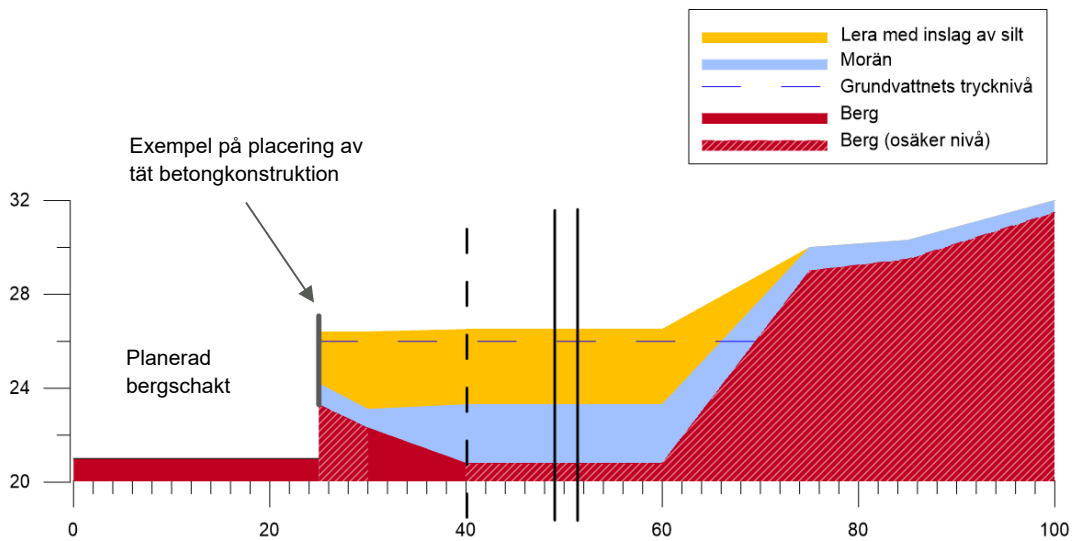
Figur 14. Väst-östlig principsskiss tvärs jordsvackan vid järnvägen (längdmätning ca 33+280). Vertikalt streckad svart linje representerar planområdets östra gräns och vertikala helstreckade linjer markerar lokalisering för järnvägen.

Tätning av berg och ev. anläggning av tät konstruktion mot berg längs järnvägen i östra delen av planområdet samt i den södra delen norr om Krogsta gård. Om en bergklack kvarlämnas vars nivå överstiger grundvattennivån längs dessa sträckor, alternativt att en tät betongkonstruktion vid behov anläggs (se figur 14), samt att bergschakten tätas (t.ex. genom ridåinjektering) bedöms inläckage till schakt minimeras. Denna täta konstruktion bedöms inte medföra högre grundvattennivåer då grundvattnets strömningsriktning inte ändras. Ingen negativ grundvattenpåverkan förväntas för järnvägsanläggningen vid uppförandet av dessa konstruktioner.
