ROSERSBERG, KROGSTA

BRISTA

Underlag till detaljplan

PM Geoteknik

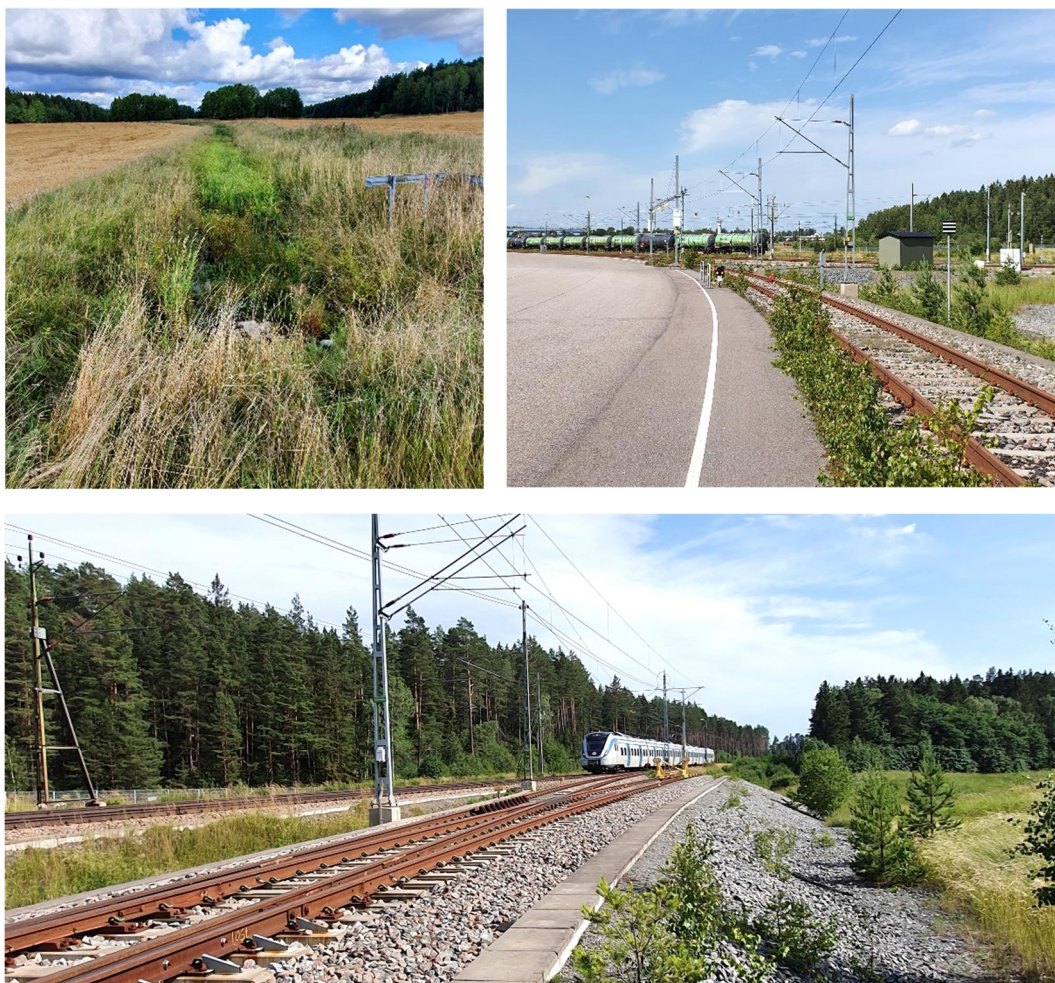
Figur 1. Bilden uppe till t. v. visar Rosersbergsbäcken i vy mot norr, uppe t.h. Brista bränslemottagning och den nedre bilden Ostkustbanan i vy mot söder.

I öster gränsar hela planområdet till Ostkustbanan, som är järnvägen mellan Stockholm och Sundsvall. Banan öppnades för trafik år 1866, men har sedan 1908 dubbelspår. Järnvägen fungerar idag även som en transportled för farligt gods. Anläggningen beskrivs mer ingående under avsnitt 6.2.1.

I norr och nordväst gränsar planområdet till en Fortums bränslemottagningsanläggning, som är en järnvägsansluten mottagningsstation för flygbränsle. Mottagningsstationen består av ett spårområde med totalt fyra spår, arbets- och körytor för lossning av fastbränsle samt en pumpanläggning för flygbränsle. Anläggningen utgörs i huvudsak av hårdgjorda ytor och banöverbyggnader, som är grundlagd på dels kc-pelare, dels på packad fyllning efter urgrävning av lös jord.

Genom området passerar ett större öppet dike (Rosersbergsbäcken) i nord-sydlig riktning. Rosersbergsbäcken avrinner sedan vidare norrut och vidare via Märstaån till Steningeviken/Mälaren.

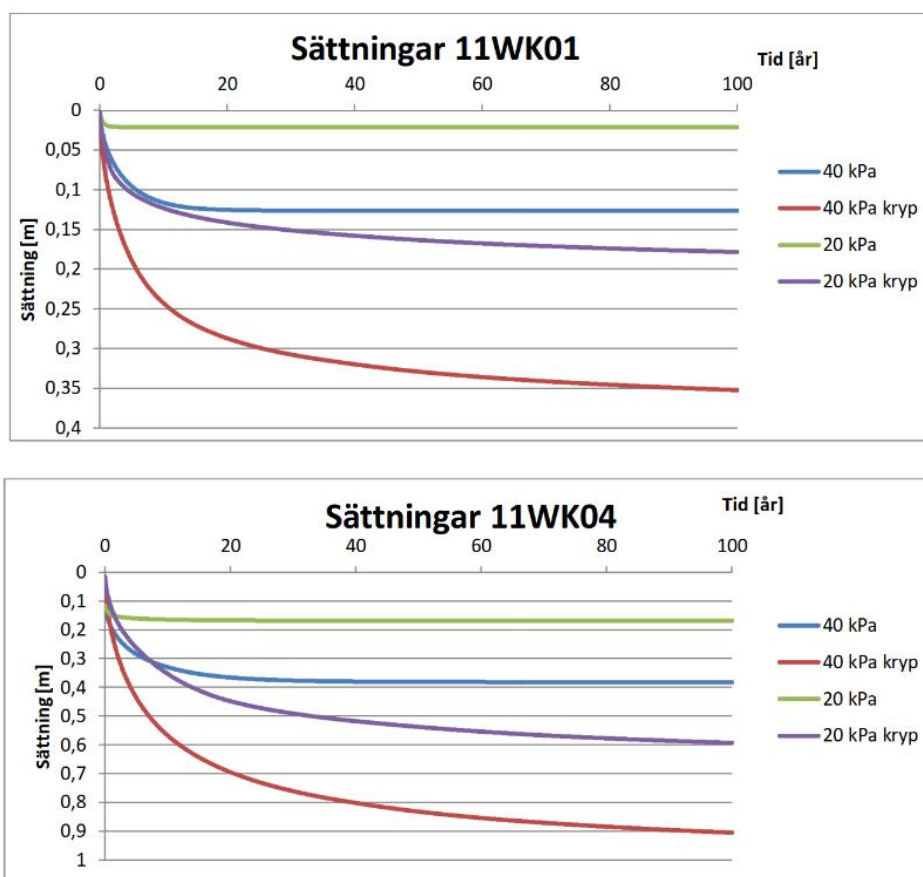
Figur 3. Översiktligt beräknade sättningar vid 20 och 40 last (motsvarande lasten från 1 och 2 m uppfyllnad).

Lerans sättningsegenskaper har i samband med tidigare utredning (WSP 2011) undersökts genom CRS-försök i punkterna; 11WK01, belägen i södra delen av planområdet där lerans tjocklek uppgår till ca 6 m och 11WK04, belägen i centrala delen av planområdet, lertjocklek ca 15 m. I figur 3 redovisas beräknade sättningar på 100 år, med och utan beaktande av krypning, för 20 kPa och 40 kPa last, vilket motsvarar ca 1,0 och 2,0 m uppfyllnad över befintliga marknivåer.

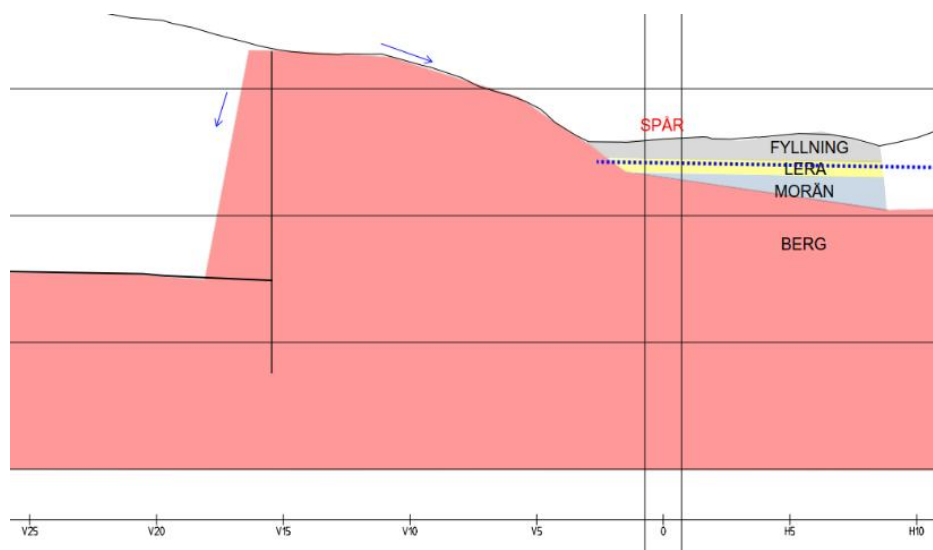
Figur 13. Tolkad sektion (lila streck i, se figur 10) vid Ostkustbanan, km 33+150.

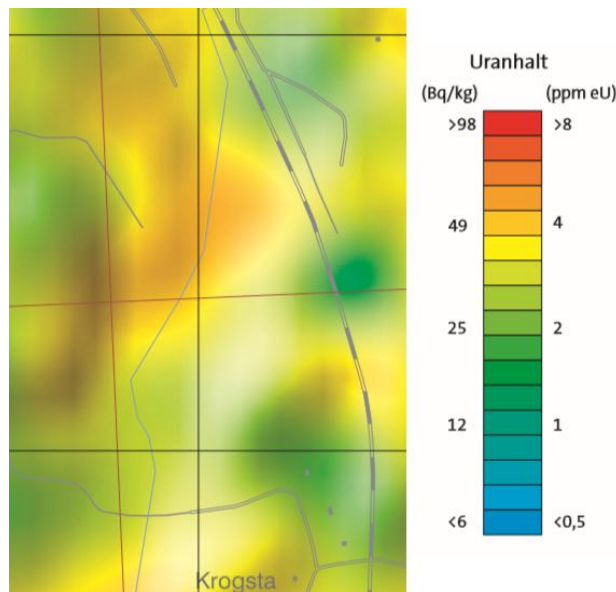
Figur 14. Uranhalten i mark enligt SGU:s gammaspektrometriska mätningar.

Någon markradonmätning har inte utförts. Enligt SGU:s gammaspektrometriska mätningar, som ger en indikation på radonhalten i markens porluft, över området är markens uranhalt låg till normal (2,4 – 4,4 ppm), se figur 14.
